Kosteusmittausraportti

Katselmuksen tilaaja :
Kohteen osoite :
Kuvaus kohteesta : WC-istuimen aiheuttamat vuotovauriot eteistilassa, keittiössä ja luokassa
Mittausajankohta : 5.10. ja 10.10.2011

xxx ala-aste (5.10.2011)

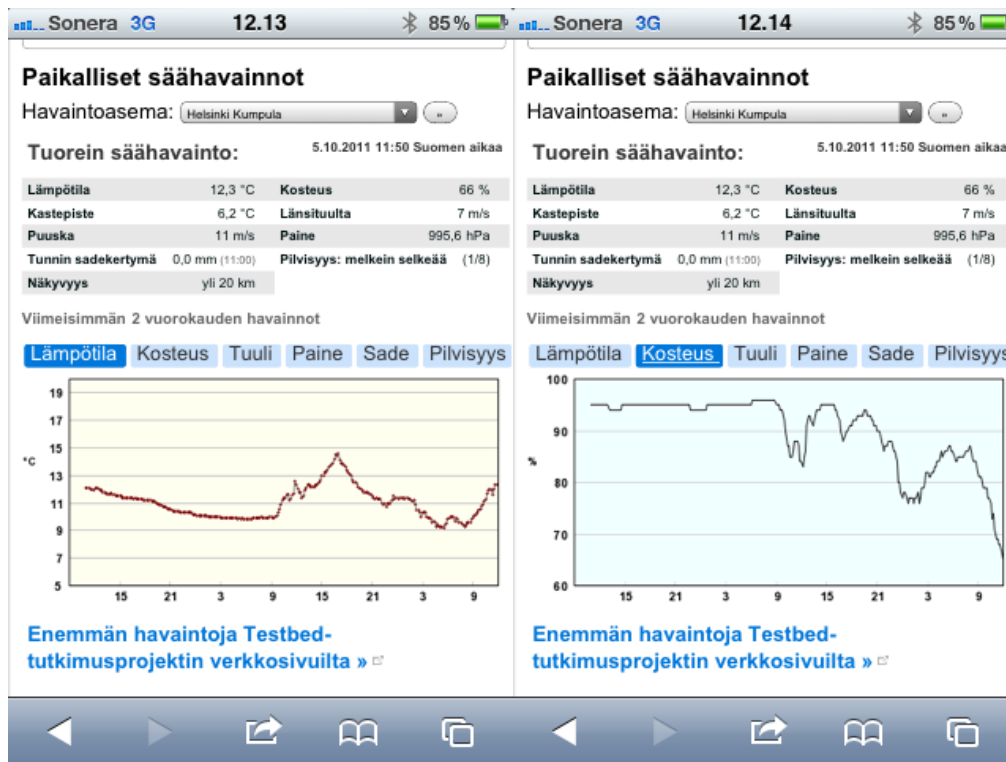
Sääkäyrät

Mitattut/lasketut arvot klo 12:00

Lämpötila °C	Kosteus %rH	Vesihöyry g/m ³
Ulkoilma	12,3	66,0	7,2
Saneerausalue	31,6	20,5	6,8

Sisä- ja ulkoilman kosteusarvot eivät juuri eroa toisistaan (vesihöyryn määrä), sisätalossa oli mittaushetkellä ilmakuivatus käynnissä.

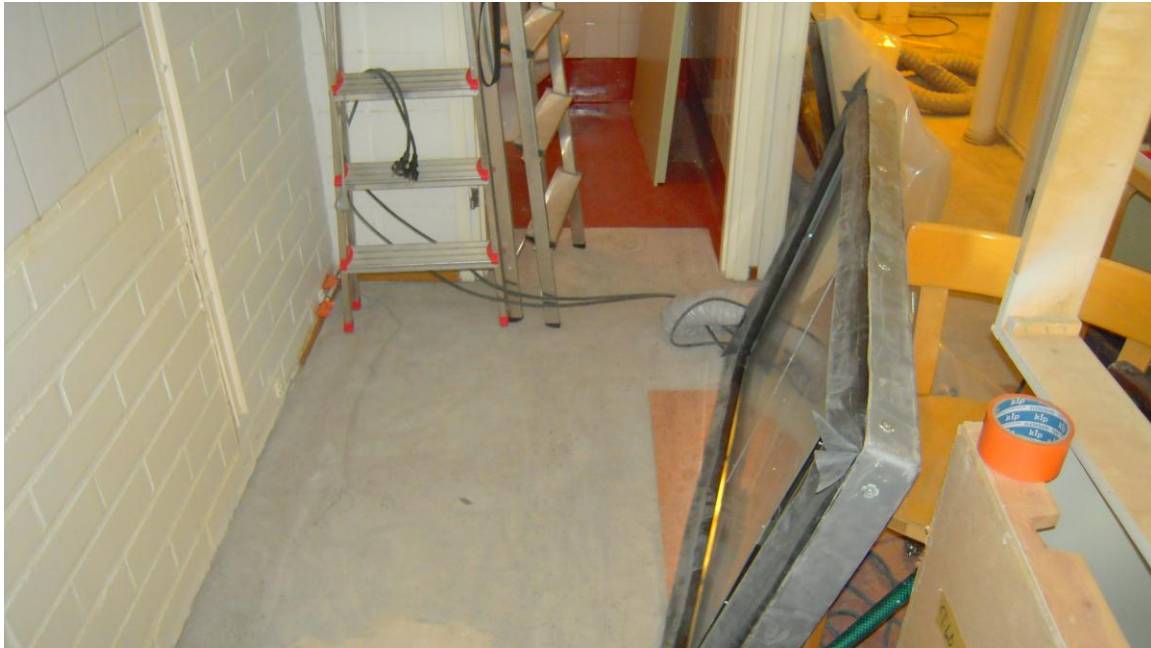
Keittiö ja WC

Keittiön pesuallasseinä, taustalla WC jonka istuimen vuoto on aiheuttanut vuodon mattojen alle ja kostuttanut valua WC:n, keittiön, eteisen sekä luokka 3:n alueilla. WC oli mittaushetkellä jo pinnoitettu uudestaan. Pesuallasseinän edessä lattian gann-arvot vaihtelivat välillä 60-70, tämän korkeampia pintakosteusarvoja ei tiloista löydetty, joten keittiö valittiin porareikäanturien asennuspaikaksi.

Valu on riittävän kuivaa uudelleenpäällystettäväksi (poratulokset sivulla 9).

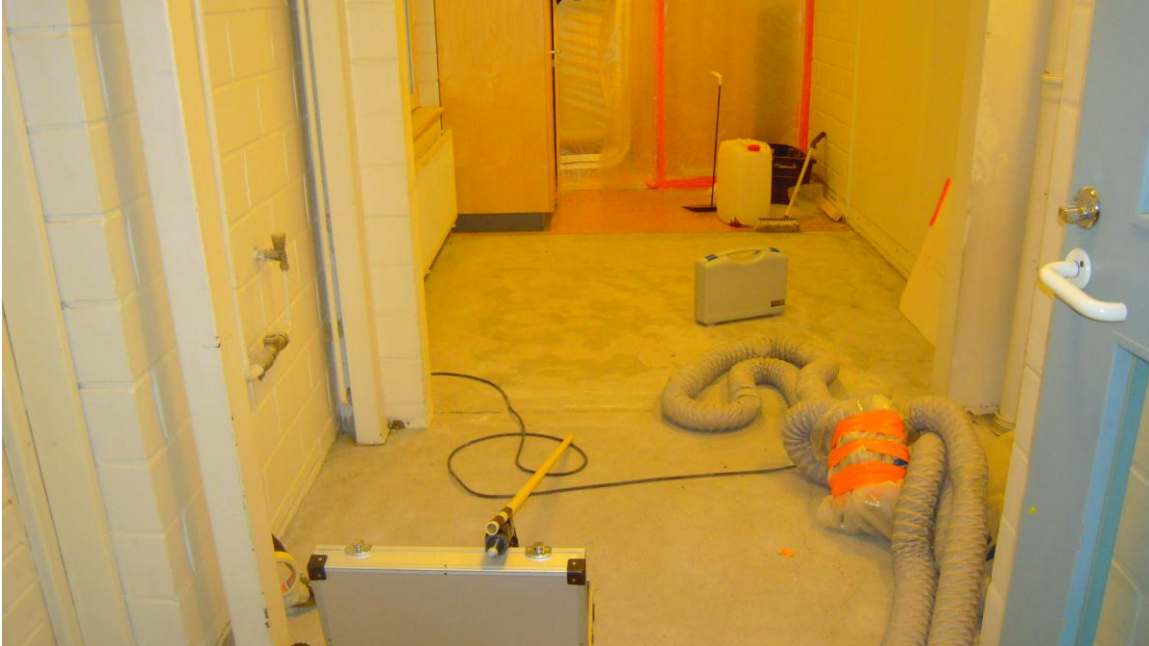
Eteistila

Keittiön ja luokka 3:n eteistila, matto ja mattoliima on poistettu, ilmakuivatus ja täsmäkuivaus olivat käynnissä. Eteistilan alueella gann-arvot vaihtelivat välillä 60-65, valu on riittävän kuivaa uudelleenpäällystettäväksi.

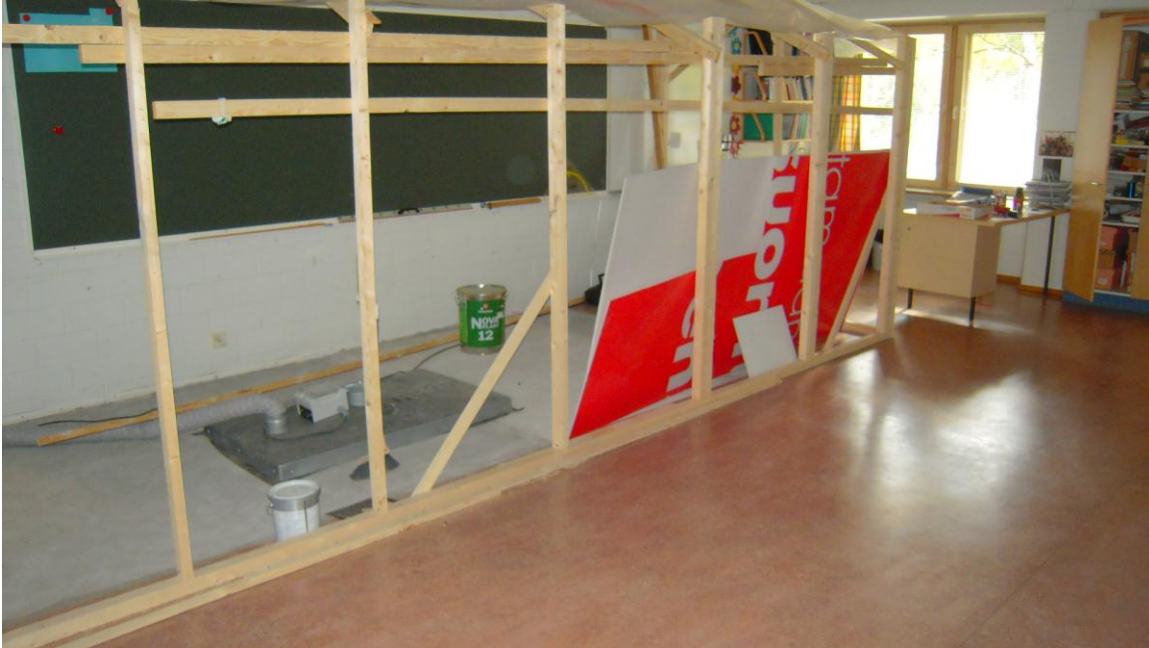
Luokka 3 yleisnäkymä

Luokka 3:n tauluseinältä matto ja liima on poistettu, suurin osa luokan muovimatosta on säästetty. Muovimaton alueella gann-arvot vaihtelivat välillä 55-57, muovimaton alla valu on kuivaa.

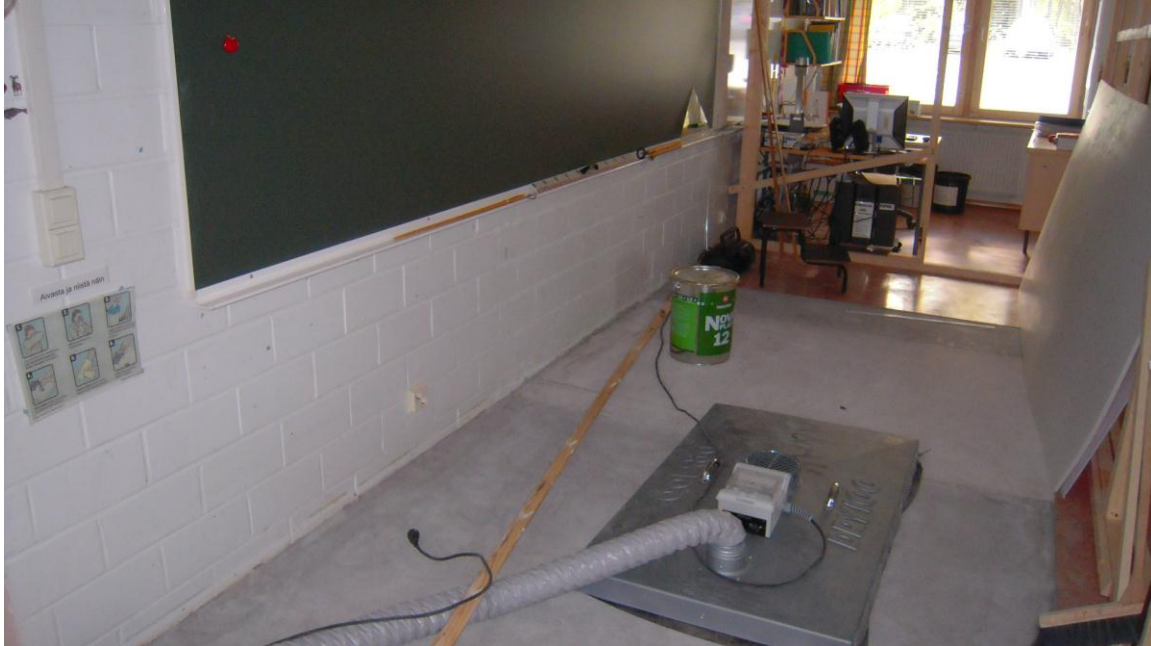
Luokka 3, tauluseinä

Luokka 3, tauluseinän edestä on purettu muovimatto, myös liima on poistettu koneellisesti. Tauluseinä on vasten keittiötä missä gann-arvot ovat suurimmat. Tauluseinän edessä valun gann-arvot ovat vain 60-65 luokkaa, valu on riittävän kuivaa uudelleenpäällystettäväksi.

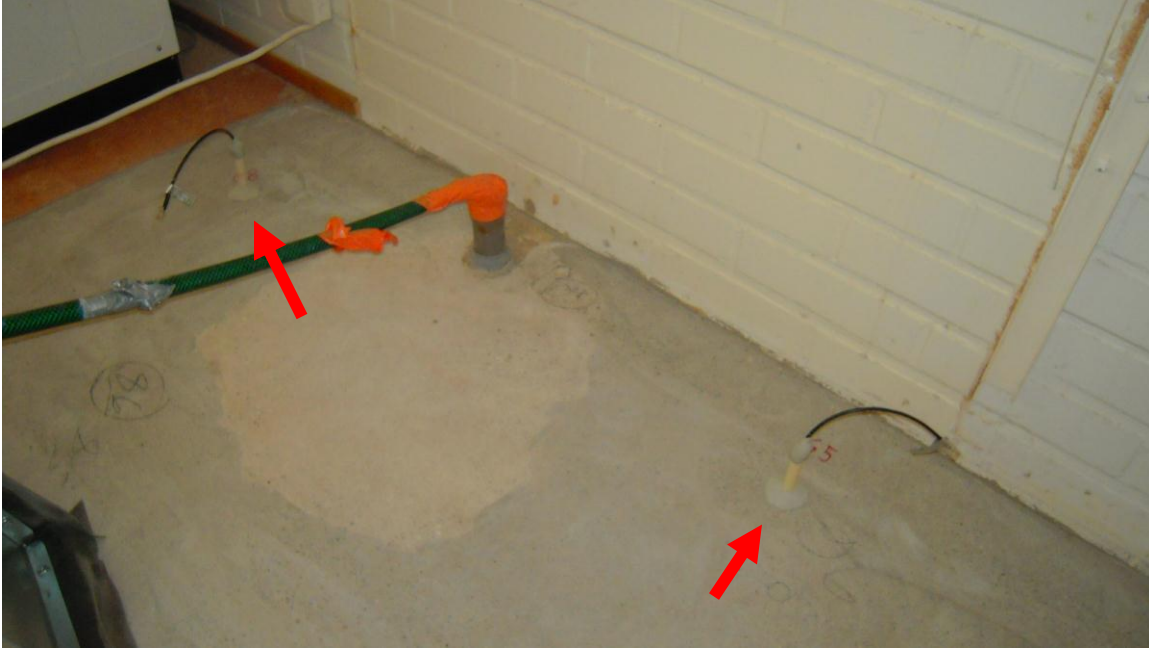
Kosteusantureiden asennuspiste

Pesuallasseinän edessä lattian gann-arvot vaihtelivat välillä 60-70, tämän korkeampia pintakosteusarvoja ei tiloista löydetty, joten keittiö valittiin porareikäanturien asennuspaikaksi.

Mittapiste	Syvyys	Kosteus %rH	Lämpötila °C	Vabs (g/m3)
Mittapiste, vasen	30 mm	57,7	23,3	12,1
Mittapiste, oikea	30 mm	61,9	23,6	13,1

Kaikki valupinnat ovat riittävän kuivia uudelleenpäällystettäviksi.
